**SASU MAYOTTE PLAISANCE
PLACE MARIAGE
97600 MAMOUDZOU**

Affaire n° : 21-171 Diagnostic Port plaisance
Rapport établi par : Jasmin DEZE
Le 11 Octobre 2021

DIAGNOSTIC GENERAL

**PORT DE
PLAISANCE DE MAMOUDZOU**

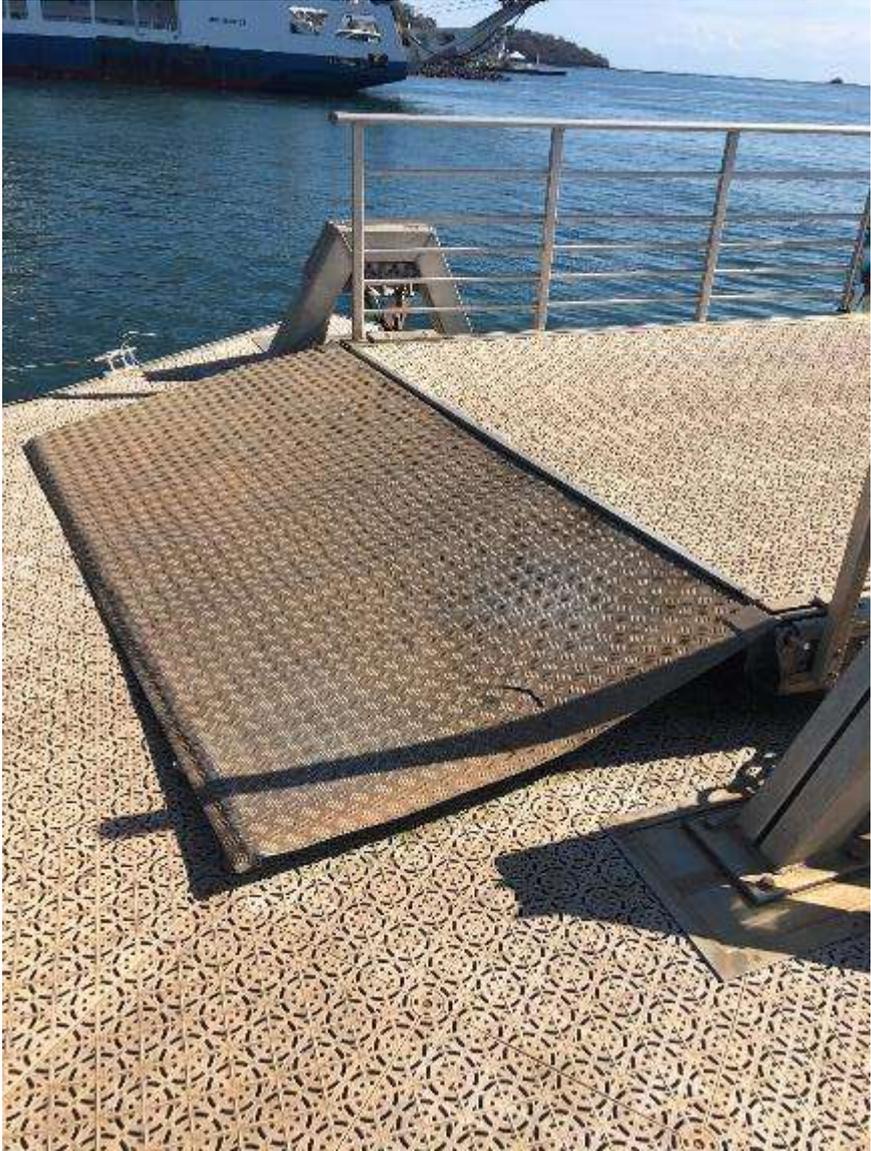
3	<p>1ère Rampe première panne de jonction entre la passerelle et le premier ponton</p> <p>Etat générale : 4</p> <p>Pathologie constatée : rampe fissurée</p> <p>Réparations à envisager : non, il faut remplacer l'ouvrage</p>

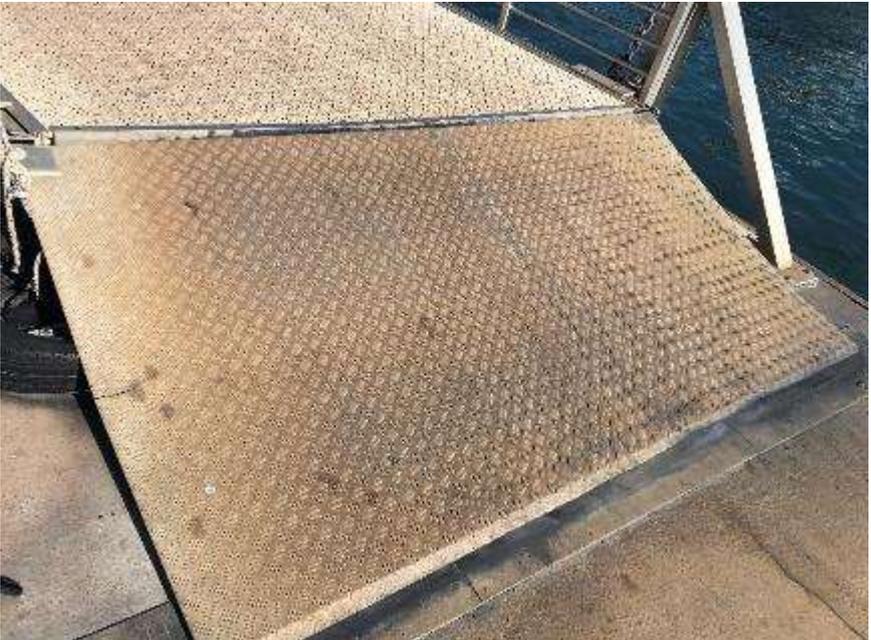
4	<p>2ème Rampe première panne de jonction entre la passerelle et le premier ponton</p> <p>Etat générale : 4</p> <p>Pathologie constatée : rampe fissurée</p>

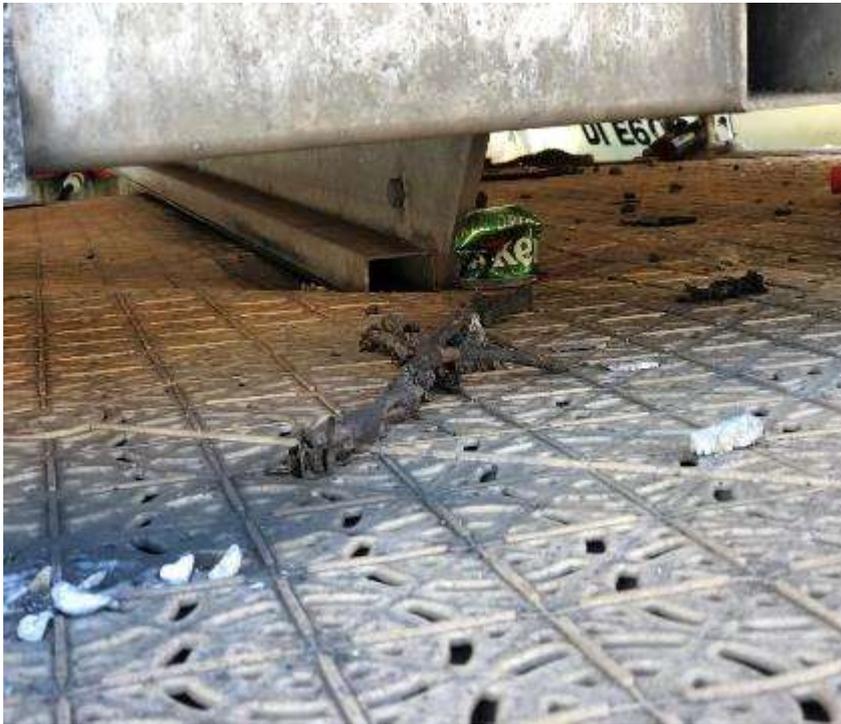
<p>Réparations à envisager : non, il faut remplacer l'ouvrage</p>	
5	<p>première panne de jonction entre la passerelle et le premier ponton</p> <p>Etat générale : 3</p> <p>Pathologie constatée : un appui métallique sous la panne s'enfonce dans le support en plastique</p> <p>Réparations à envisager : Changer les supports en plastique et modifier l'appui ponctuel pour répartir les charges</p>

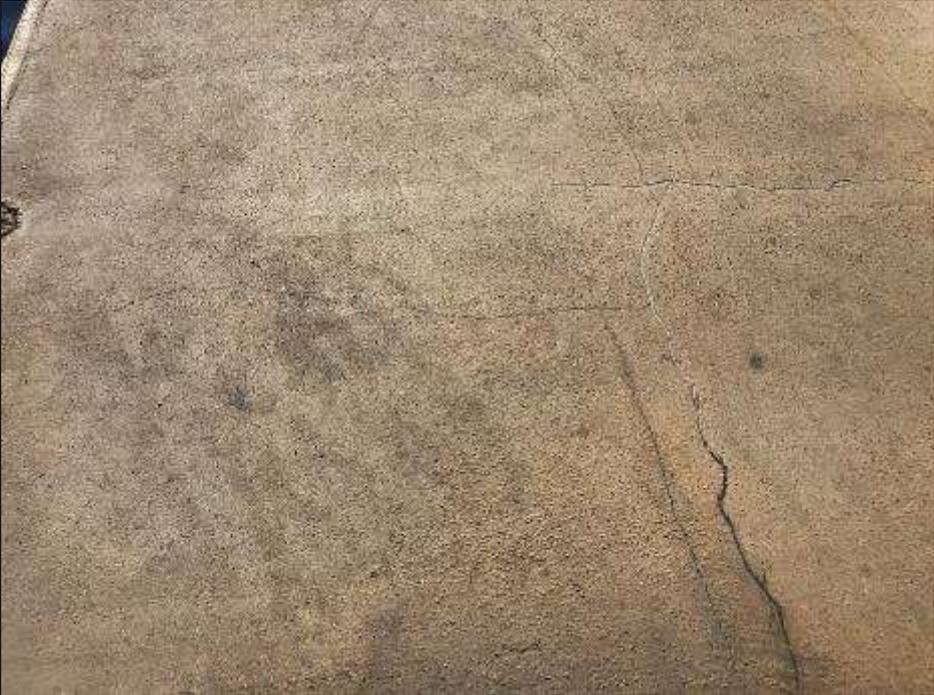
6	<p>Ponton en béton</p> <p>Etat générale : 2</p> <p>Pathologie constatée : De nouvelles fissures se forme à la surface.</p> <p>Réparations à envisager : Faire un ragréage complet des parties courantes des pontons</p>

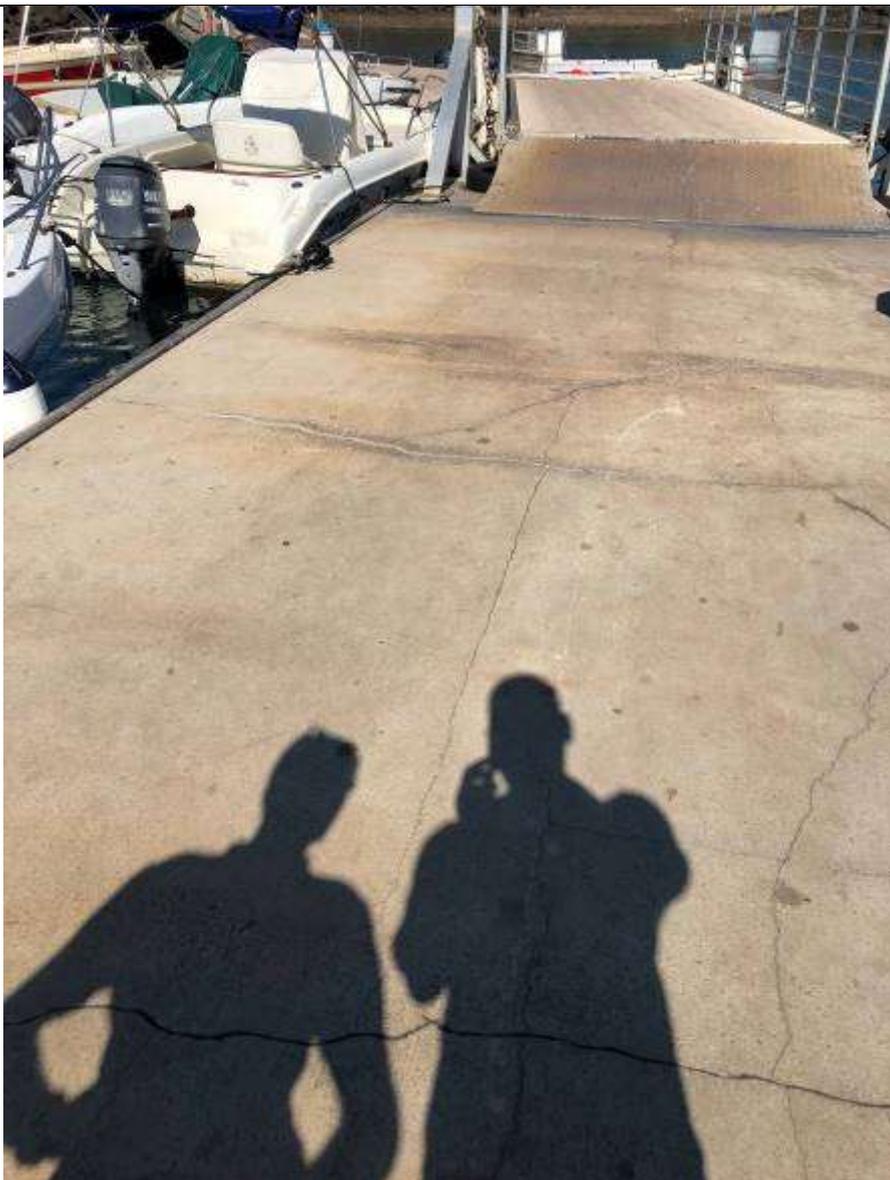
7

Ponton en béton

Etat générale : 2

Pathologie constatée : De nouvelles fissures se forme à la surface.

Réparations à envisager :
Faire un ragréage complet des parties courantes des pontons

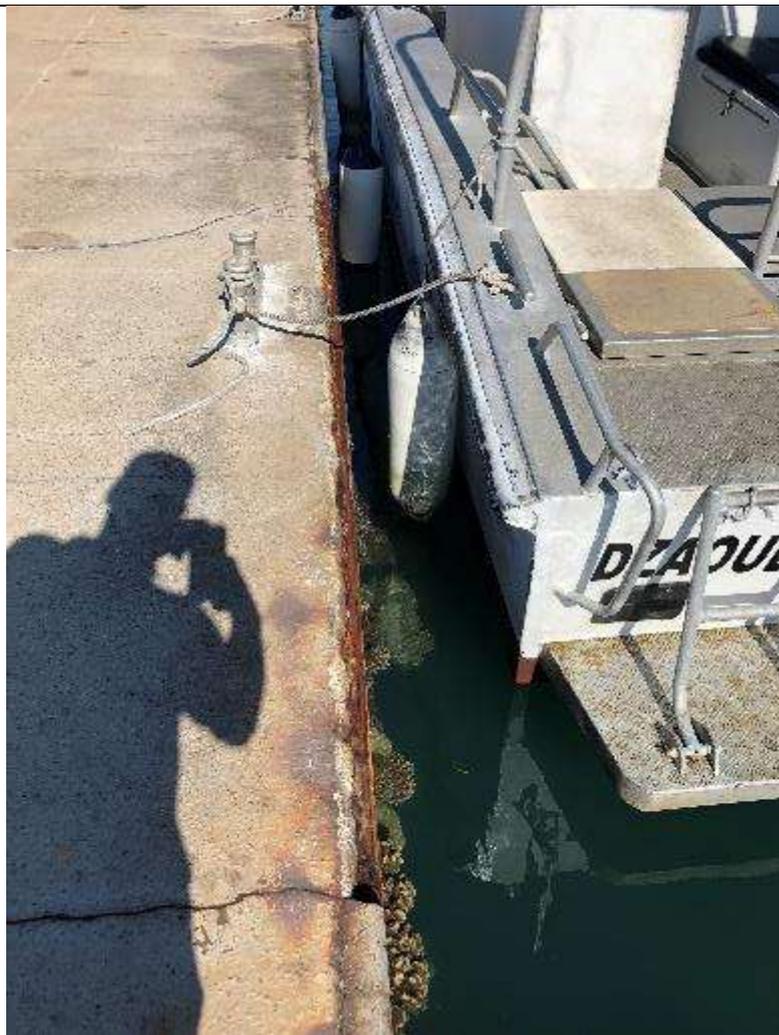
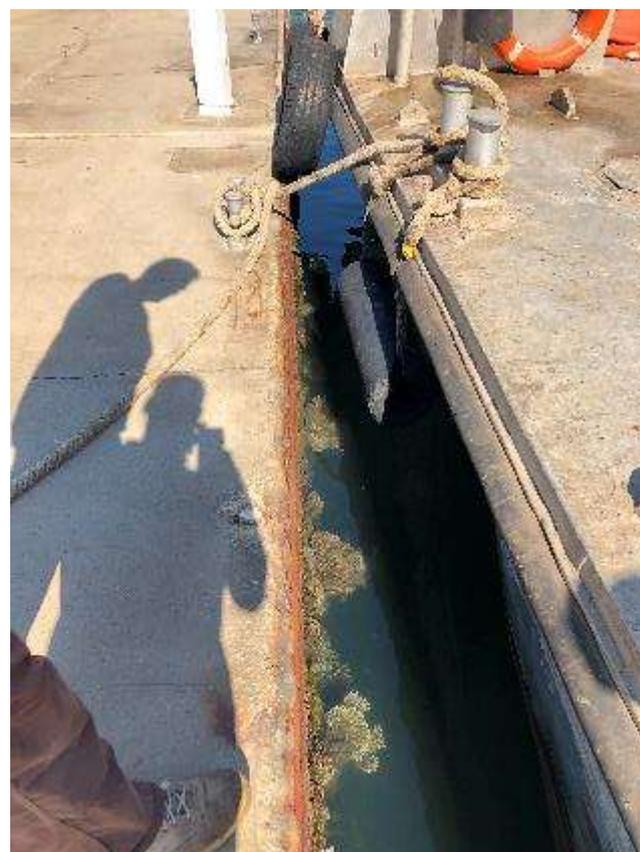
8

Rails porte défenses

Ponton en béton

Etat générale : 3

oxydation et éclatement du
rail porte défenses, Béton
éclaté

Faire un changement de
fixations sans les rails
d'origine directement
attaché au ponton en béton

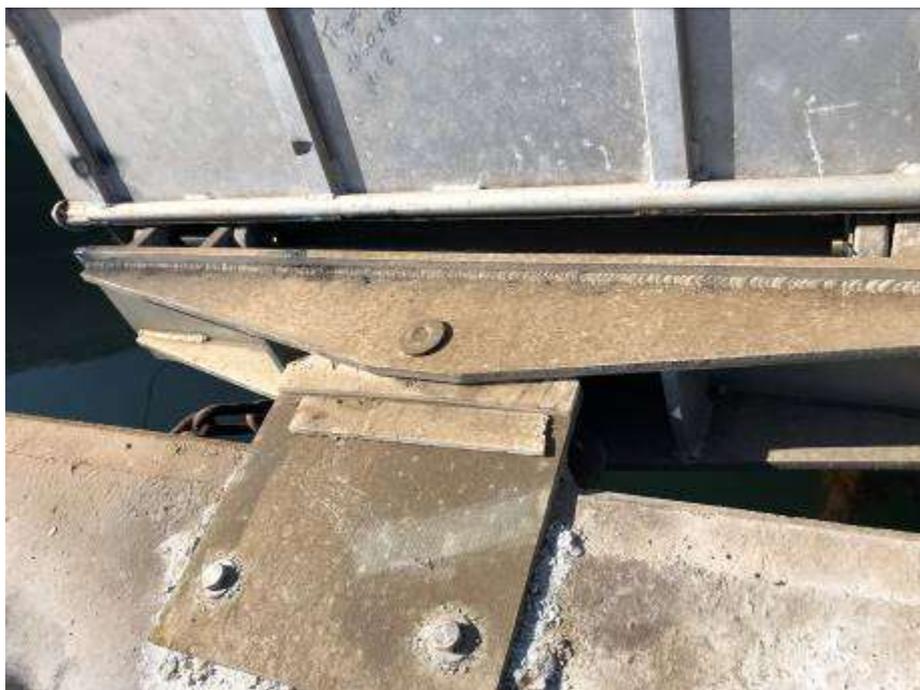
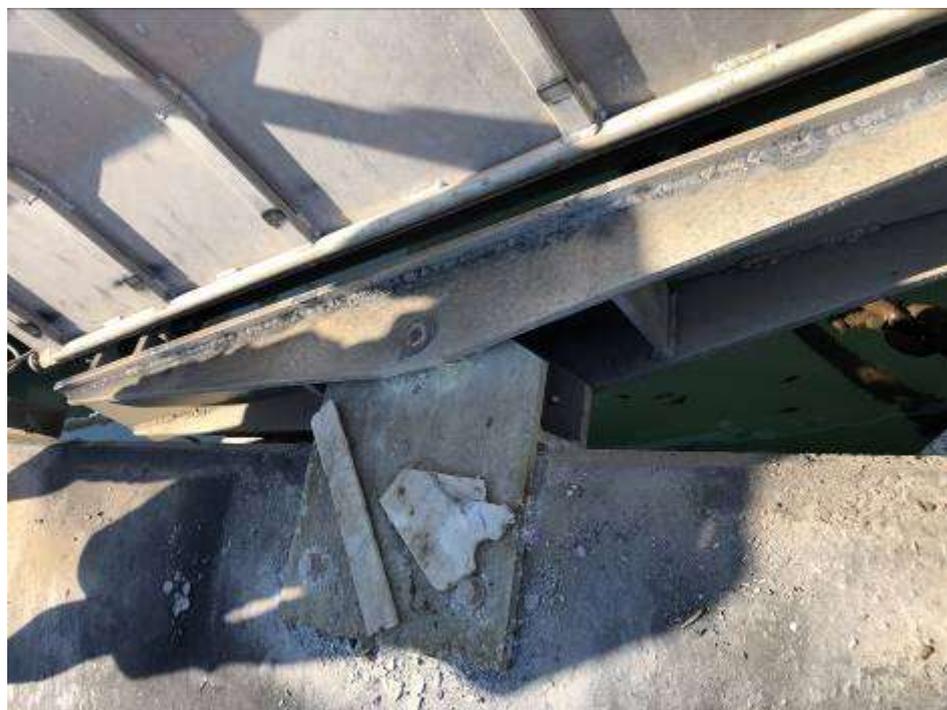
9

Rotules de liaison
(passerelles) entre pannes
flottants et pontons béton

Etat générale : 3

Rotule tordue avec du jeu
dans l'assemblage,
l'appareil en plastique qui
limite les frottements est
cassés.

Faire un changement
complet des rotules de
liaison entre les pannes et
les pontons en béton.

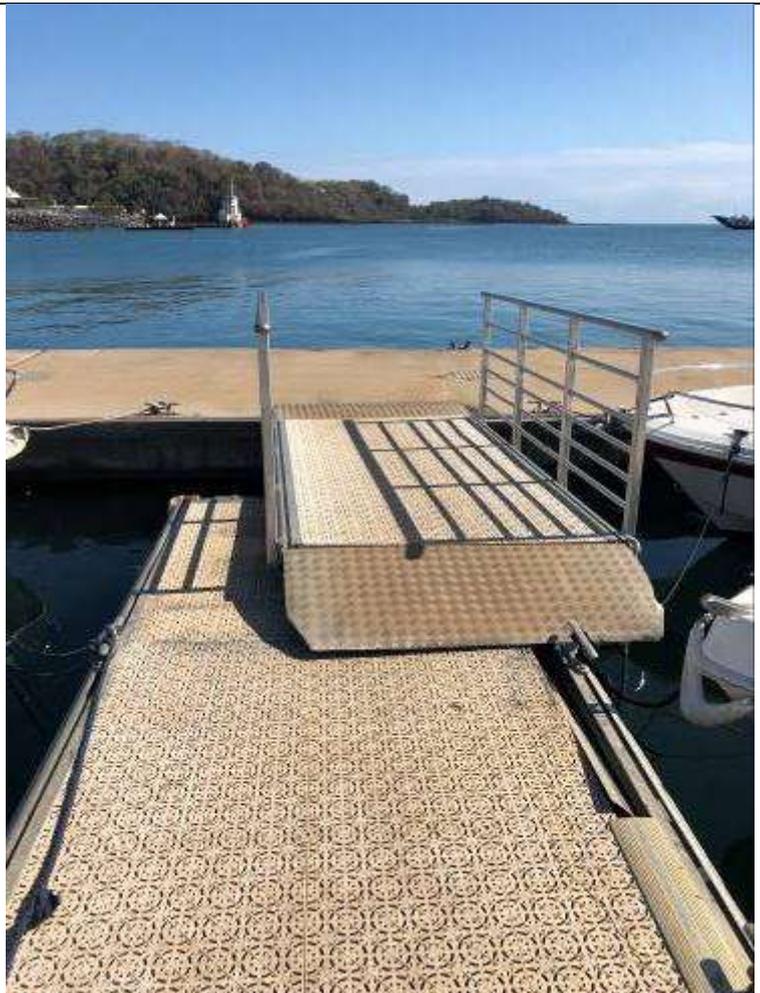
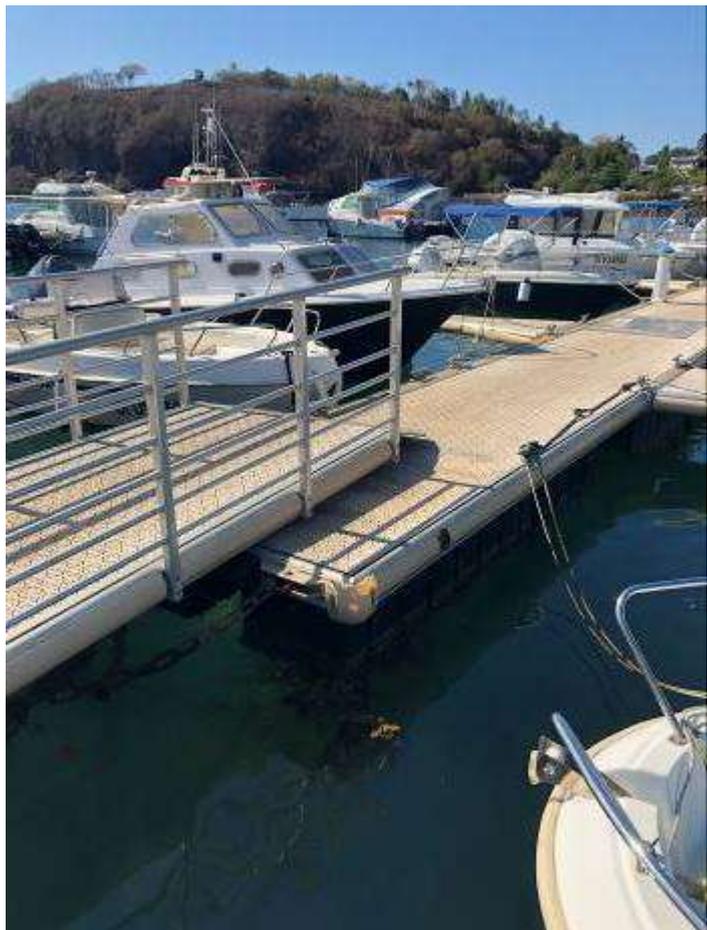
10

Passerelles entre pannes et ponton

Etat générale : 4

Pathologie constatée : Les butées de blocage des passerelles entre pannes et pontons sont cassés ou absentes.

Faire réinstaller des nouvelles butées ou tout un système permettant de garder les passerelles d'accès dans l'axe des pannes flottantes

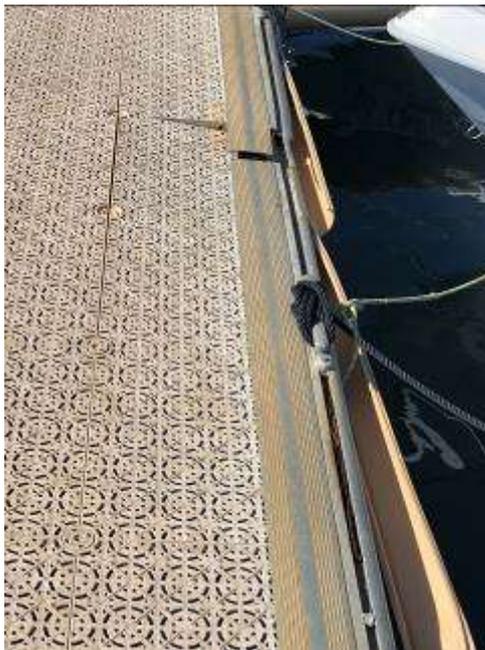
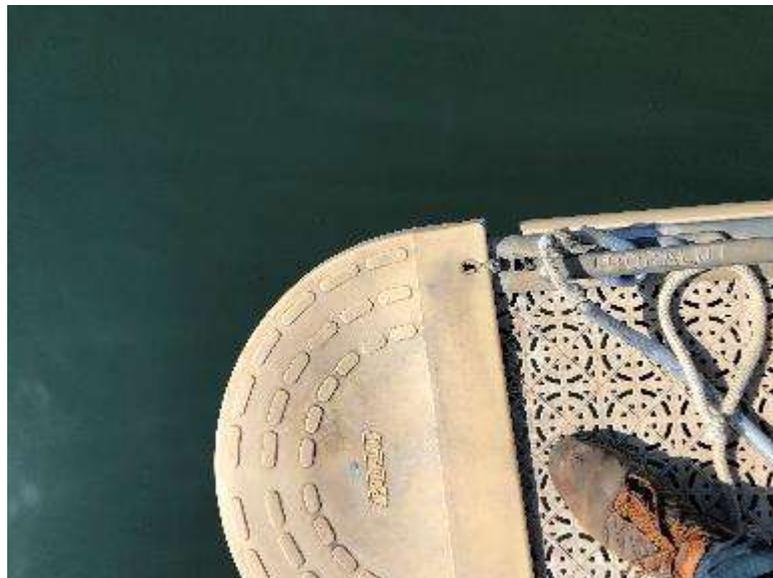
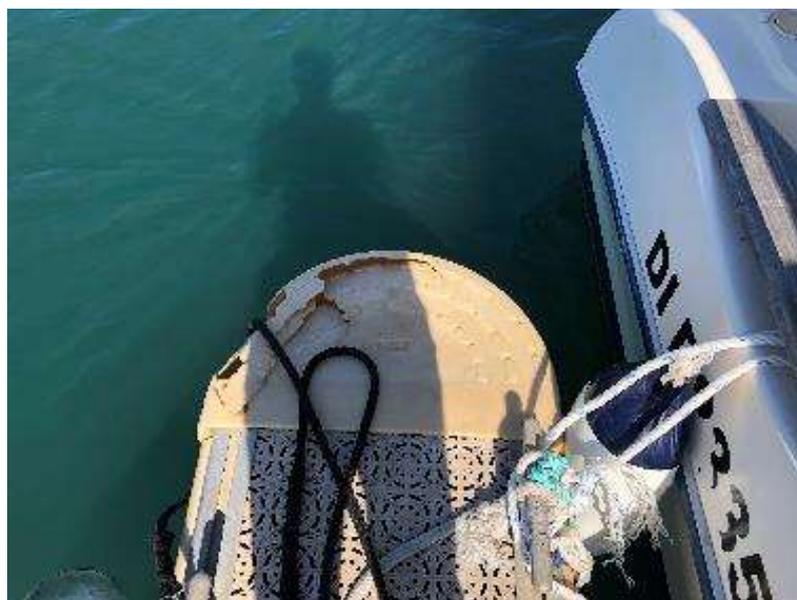
11

Platelages et défenses des
pannes et Catway

Etat générale : 3

Pathologie constatée : des
platelage en plastique au
niveau des pannes flottants
sont enfoncés ou décalés et
présente des jours. Des
défenses en plastiques sont
tordues ou déformés.

De manière très localisée

Faire réinstaller des
nouveaux platelages et des
nouvelles défenses en
plastiques

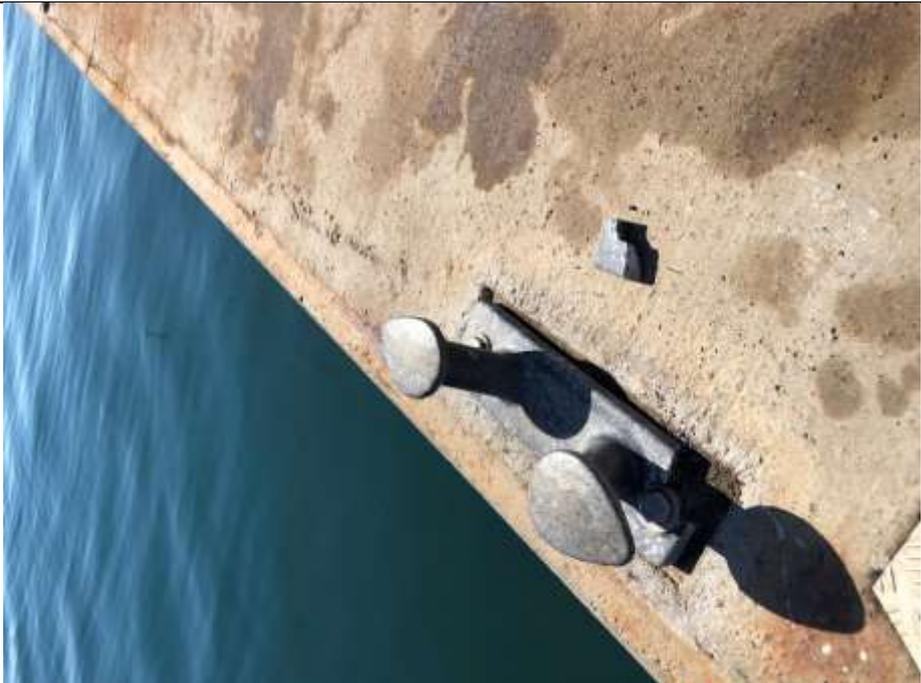
12	<p>Bollards d'amarrage</p> <p>Etat générale : 2</p> <p>Certain bollards d'amarrage sont fissurés</p> <p>Réparations à envisager : Changer les bollards d'amarrage fissurés</p>

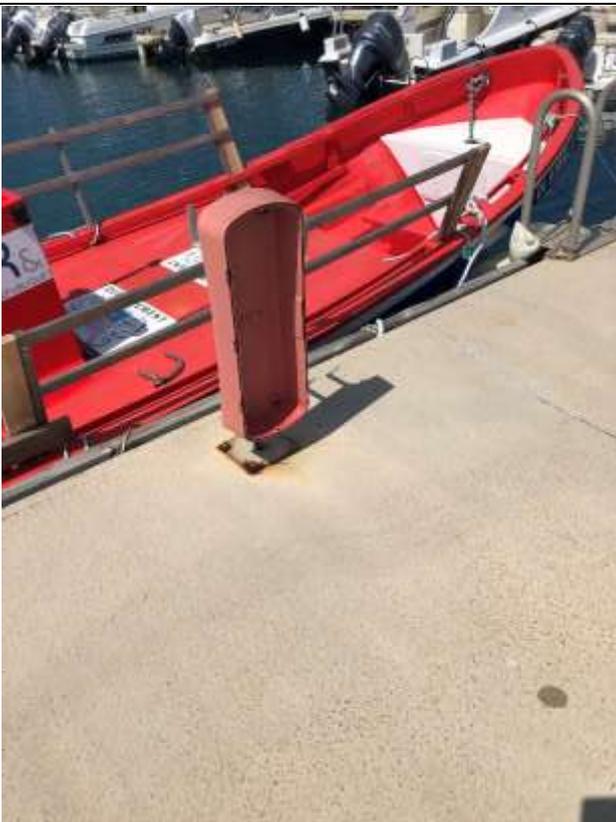
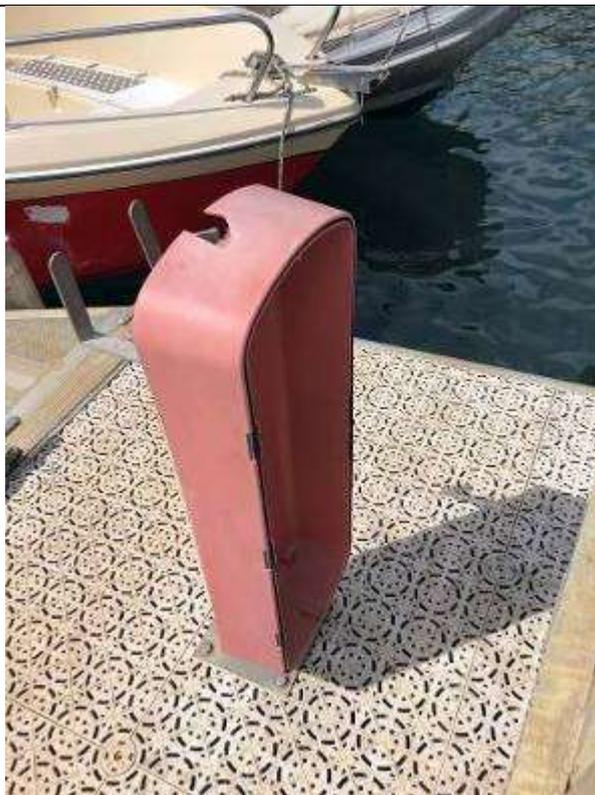
13	<p>Extincteurs et bouées</p> <p>Etat générale : 4</p> <p>Les extincteurs et les bouées obligatoires ont disparus</p> <p>Réparations à envisager : Installer des extincteurs portatifs adaptés aux risques et des bouées.</p>

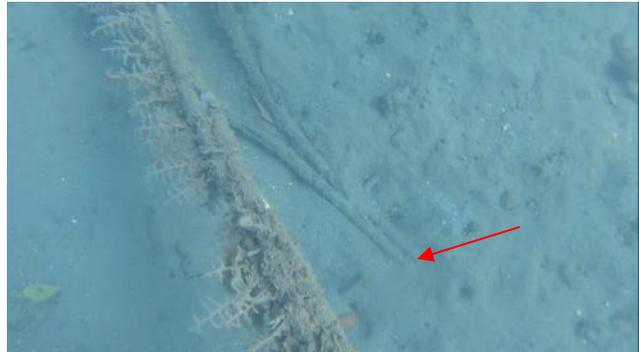
Deux brins sur quatre sont sectionnés sur le seflex NE.

Dispositif	Sous-ensemble	Actions à mener	Observations
Ponton intermédiaire	Seaflexe NO	Mesure conservatoire (chaîne ?) et remplacement	Envisager le remplacement des 4 seaflex
	Seaflex NE	Mesure conservatoire (chaîne ?) et remplacement	
Brise lame béton	Ligne 1	Remplacer 2x 4m de chaîne cal 38 au croisement	Prévoir 4 manilles cal. 38/42
	Ligne 12	Remplacer 2x 4m de chaîne cal 38 au croisement	Prévoir 4 manilles cal. 38/42
	Ligne 10 Ouest	Equilibrer la tension avec 11 Est	
	Ligne 11 Ouest	Equilibrer la tension avec 11 Est	
Panne 1	Chaînes croisées liaison avec brise lame	A remplacer

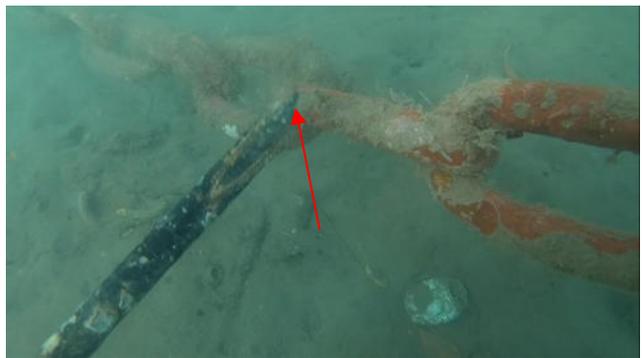
Trois brins sur quatre sont sectionnés sur le seflex SE du fait probablement du frottement avec la première chaîne croisée du ponton béton

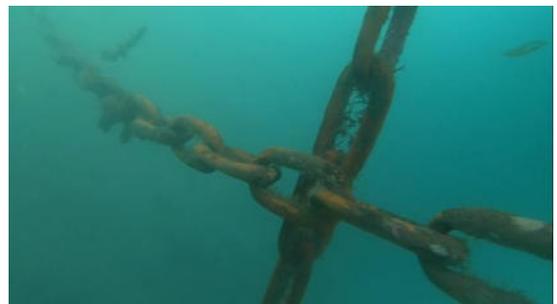
Le tableau des mesures des pertes annexé au présent rapport met en évidence une situation plutôt satisfaisante avec des pertes en tous points n'excédant pas 20 % (critère de remplacement) à l'exception :

- des chaînes croisées de la ligne 1

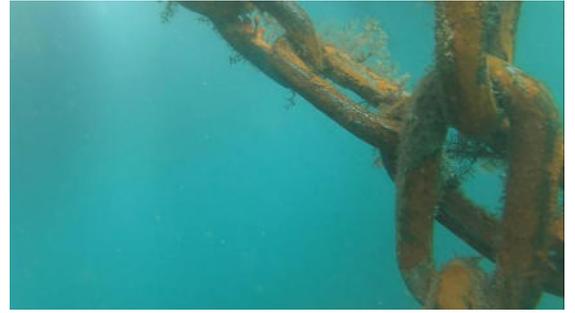
- des chaînes croisées de la ligne 12

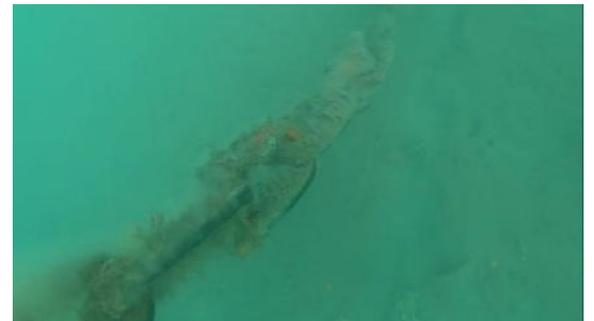
L'équilibrage des tensions est globalement satisfaisant à l'exception :

- De la ligne 10 Est

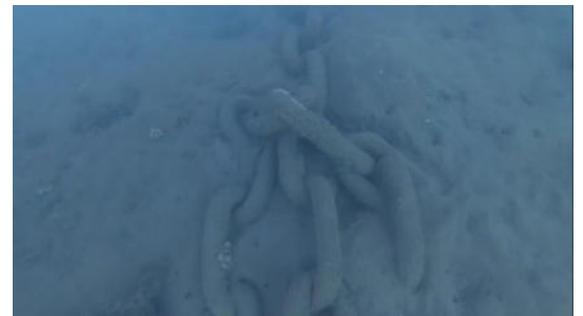
- De la ligne 11 Ouest

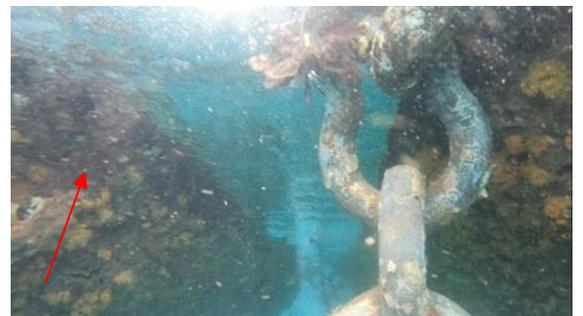
A la liaison entre les pontons 11 et 12 (ligne 13), un organeau sur deux est manquant. L'organeau du pont 12 reprend la charge de la ligne 11. Le remplacement de l'organeau, de réalisation difficile n'est pas indispensable, la liaison mécanique entre pontons étant assurée par des câbles en acier.

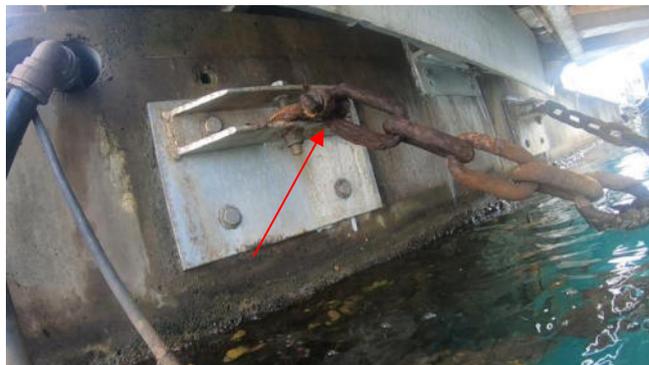
Le contrôle effectué sur les 3 pannes n'appelle aucune remarque particulière, à l'exception des chaînes croisées de la panne n° 1
